**ANÁLISE CRÍTICA DE PROGRAMAS DE REVITALIZAÇÃO DE RIOS URBANOS
NA BACIA HIDROGRÁFICA DO RIO BELÉM EM CURITIBA-PR**

**ANÁLISE CRÍTICA DE PROGRAMAS DE REVITALIZAÇÃO DE RIOS NA BACIA
HIDROGRÁFICA DO RIO BELÉM, CURITIBA-PR**

Dissertação apresentada ao Programa de Mestrado Profissional e Internacional em Meio Ambiente Urbano e Industrial da Universidade Federal do Paraná em parceria com o SENAI-PR e a *Universität Stuttgart*, Alemanha, como requisito parcial para obtenção do grau de Mestre em Meio Ambiente Urbano e Industrial.

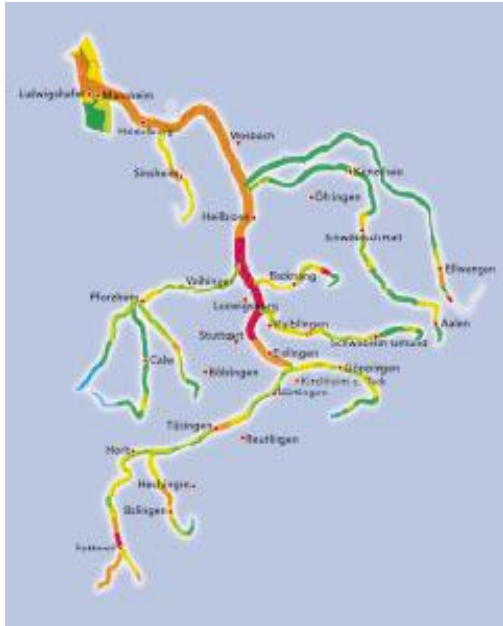
FIGURA 3 – QUALIDADE DA ÁGUA DO RIO NECKAR E AFLUENTES 1974
FONTE: MUV, sd.

Apesar de consideráveis sucessos, diversos problemas de esgoto ainda precisam ser resolvidos em cerca de 25 trechos de água, os quais a classe II de cor verde escura ainda não foi atingida. Segundo o IKONE, os problemas só podem ser superados se todos estiverem envolvidos e buscando juntos uma solução (MUV, s.d).

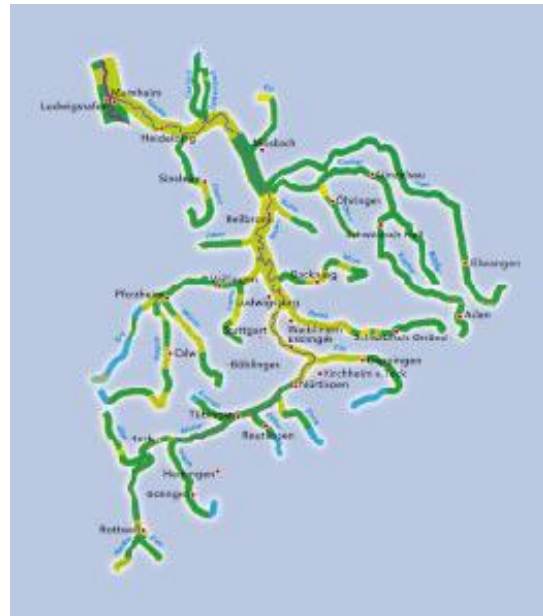
FIGURA 4 – QUALIDADE DA ÁGUA DO RIO NECKAR E AFLUENTES 1998
FONTE: MUV, sd.

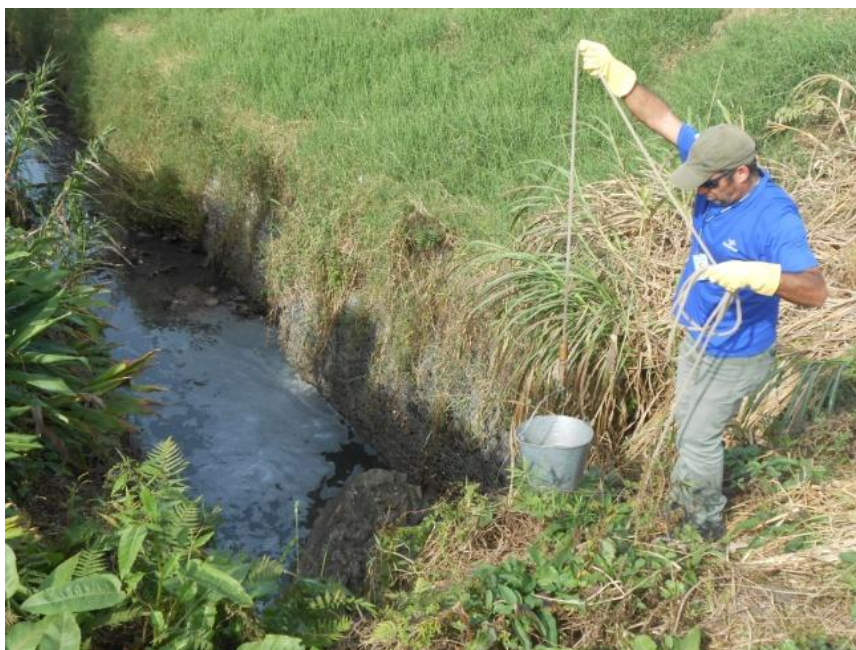
FIGURA 17 - COLETA SENDO REALIZADA
FONTE: A AUTORA, 2013

A coleta das amostras foi realizada em recipientes metálicos de 10 litros (FIGURA 17). As coletas foram realizadas com equipamentos de segurança

adequados. Imediatamente após a coleta foi realizada, no próprio recipiente a determinação da temperatura da água e do OD (FIGURA 18) e, na sequência, parte da água foi transferida para frascos previamente preparados de 2 litros e armazenada em embalagem térmica para transporte até a USAV-Sanepar, onde foram realizadas as análises da DQO, DBO_5 no Laboratório de Esgoto e as análises de sulfetos, no Laboratório de Água.

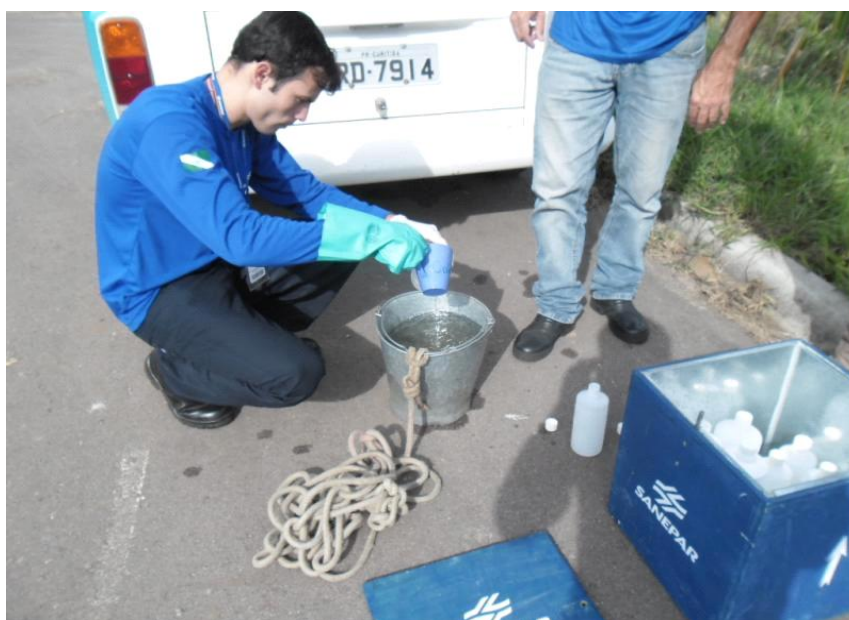
FIGURA 18 - MATERIAL UTILIZADO
FONTE: A AUTORA, 2013

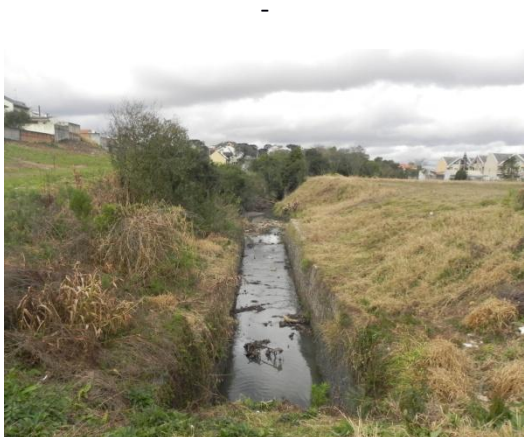
P1 – Rua Francisco Maravalhas, esquina com Lima Barreto

- características gerais: córrego aberto com resíduos de plásticos, tubulação de água de chuva, boa distância entre o córrego e as residências, margens sustentadas com muros de arrimo;
- características sensoriais: água turva, com resíduos e odor leve;
- características urbanas: área residencial com via pavimentada, vegetação na margem com gramíneas e árvores de pequeno porte.

No QUADRO 7 são apresentadas fotos dos pontos de coleta e características do entorno destes locais.

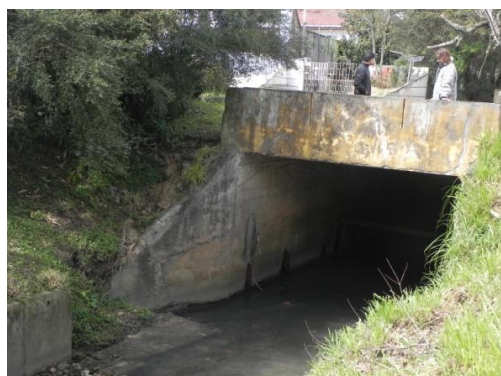
P2 – Rua João Antonio Prosdócimo, esquina com Diomar David Dalledone Junior

- características gerais: córrego aberto contendo resíduos de plásticos e madeira, margens sustentadas com muros de arrimo;
- características sensoriais: água turva e com odor;
- características urbanas: área residencial com via pavimentada; vegetação ciliar, com gramíneas e árvores de pequeno porte.

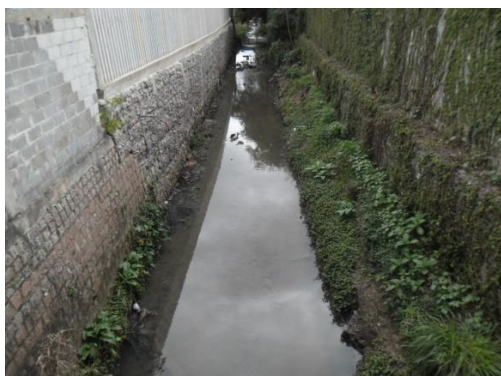
P3 - Rua Rosa Mehl, próximo ao nº 87

- características gerais: trecho confinado, lixo na beira do rio, resíduos plásticos, margens sustentadas com muros de arrimo;
- características sensoriais: água turva e com odor;
- características urbanas: área residencial com via pavimentada, vegetação ciliar, com gramíneas e árvores de pequeno porte (não visível nesta foto).

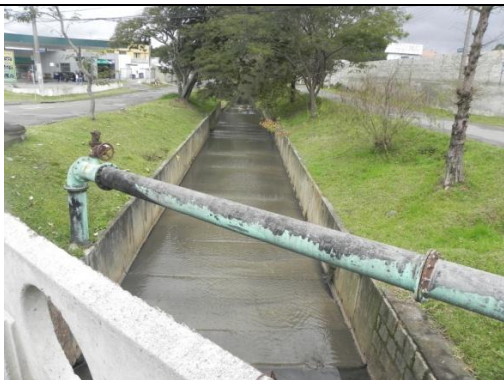
P4 - Rua Salgado Filho, entre Rua Rosa Sahagoff e Agostinho Angelo Trevisan

- características urbanas: área residencial e de serviços com via pavimentada, vegetação na margem, com gramíneas e árvores de pequeno porte.

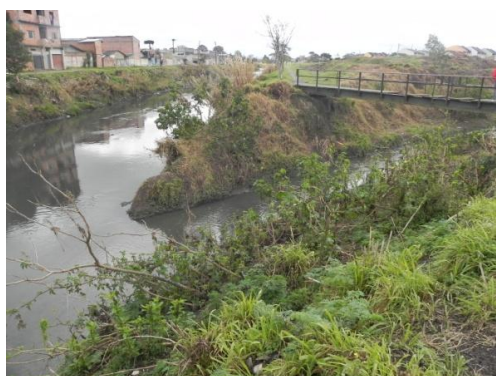
P5 – Rua Zulmira Bacila com Rua Canal Belém

- características gerais: córrego aberto com resíduos ao redor, muitos resíduos plásticos, animais soltos (cachorros, cavalos), muitos insetos (moscas);
